Monografia

Diagnóstico do Escoamento Pluvial em Luanda

Submitted to the International Development Research Centre
IDRC - Project Number: 107025-001
**Water Resource Management under Changing Climate
in Angola's Coastal Settlements**

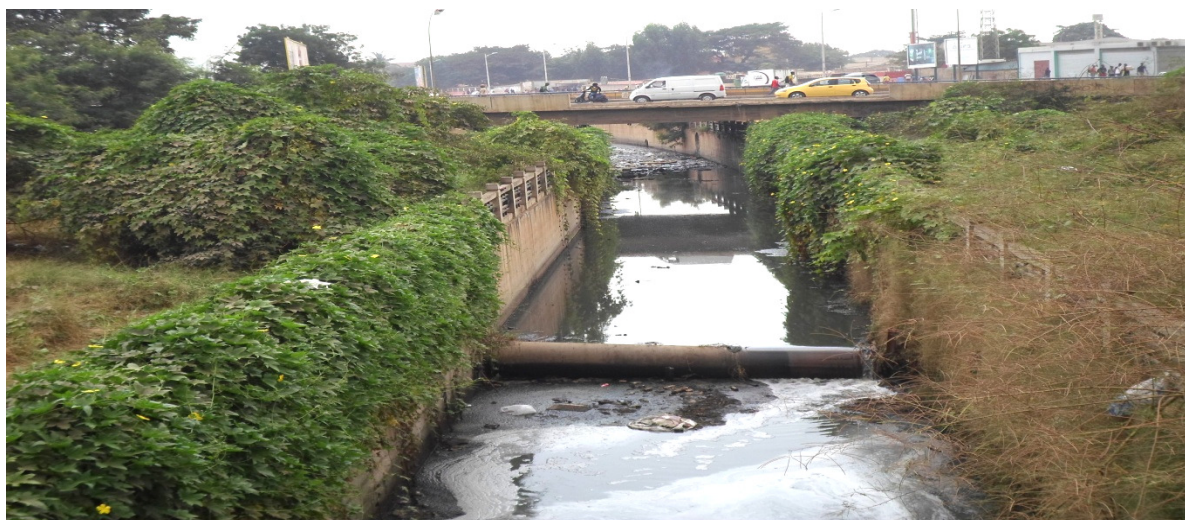
Poucas das valas de macro drenagem componentes do rio Cambamba possuem paredes de betão e um sistema de escoamento controlado das águas. Dentre essas poucas estão a vala do Senado da Câmara, tendo cerca de 5 metros de profundidade e 6 de largura ao longo da maior parte dos seus 3.5 km de extensão; a vala do Cariango, que ainda se encontra em obras de reparação mas que já tem cerca de 1/3 de sua extensão com obras de requalificação completa e que comporta cerca de 4.5 metros de profundidade e 6 de largura ao longo de 2 dos seus 5 Km de extensão.

Vala do senado da Câmara (Deolinda Rodrigues), aos 13 de Junho de 2013

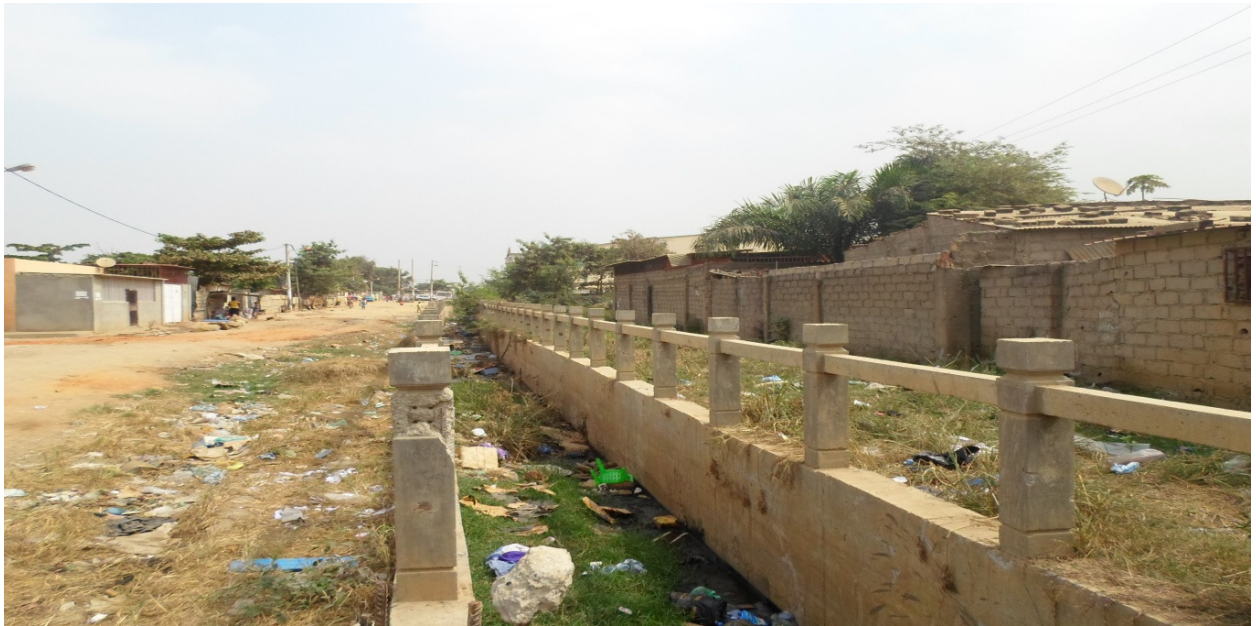
Vala do Cariango (Cazenga), aos 14 de junho de 2013

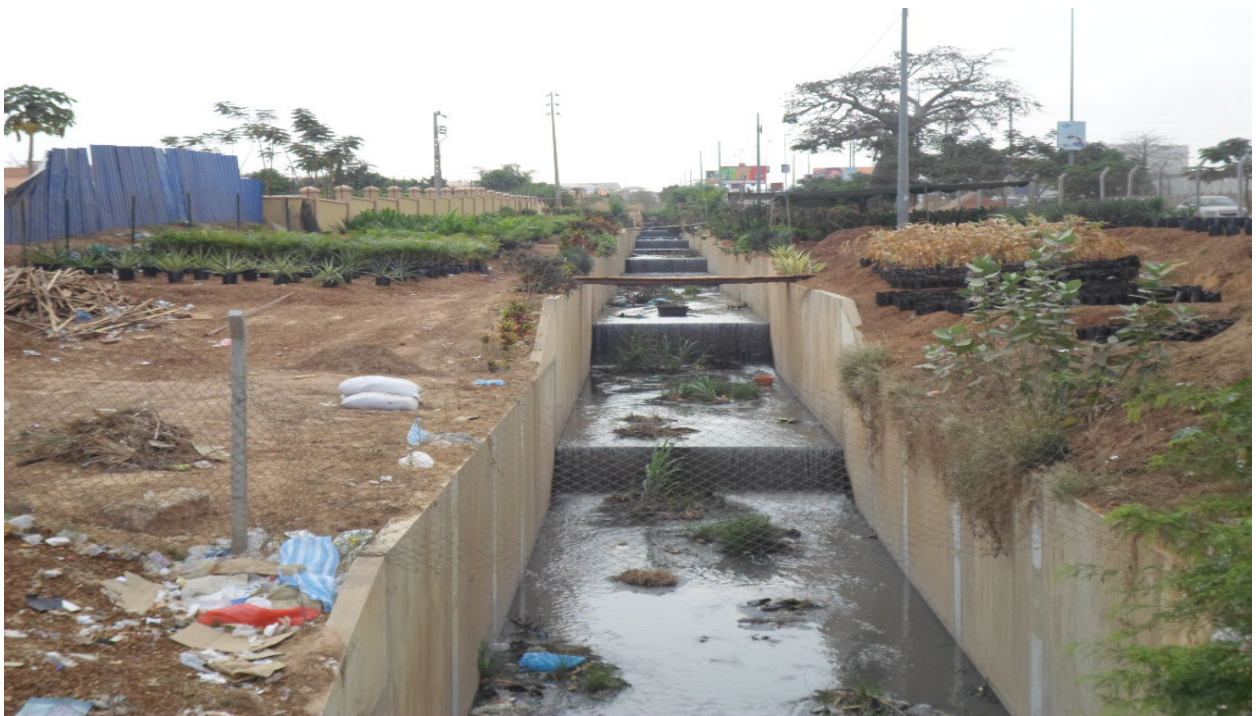
Em alguns lugares onde a vala cruza condomínios habitacionais, especialmente nas imediações do Camama e Talatona é também possível observar estruturas de betão ao longo das valas que compõem o rio Cambamba.

Vala do Talatona, aos 05 de julho de 2013

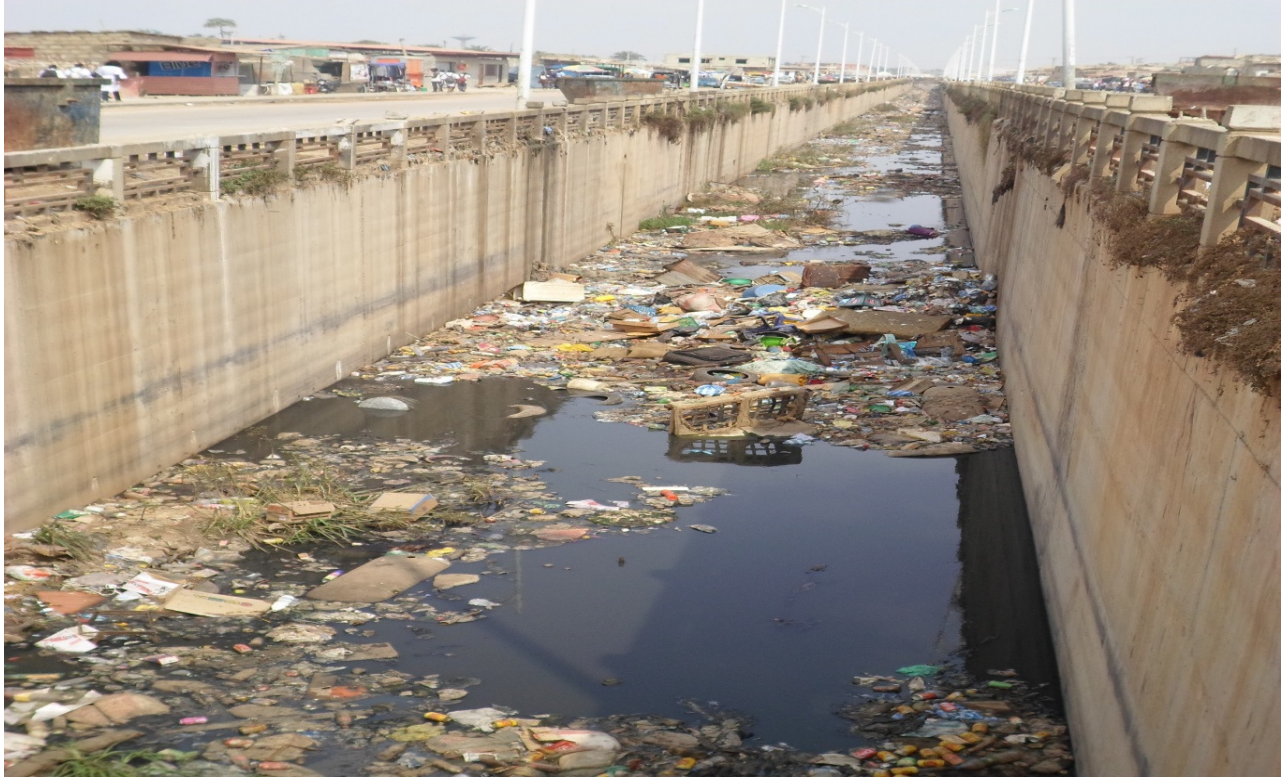
Além da falta dos muros de betão na maior parte das valas deste rio, um dos principais problemas que se opõe ao escoamento eficaz das águas neste rio é o assoreamento do mesmo, causado pelo deposição de lixo por parte da população, principalmente nos lugares em que as valas do mesmo cruzam bairros peri-urbanos.

Vala do Senado da Câmara(Cassequel) aos 13 de junho de 2013

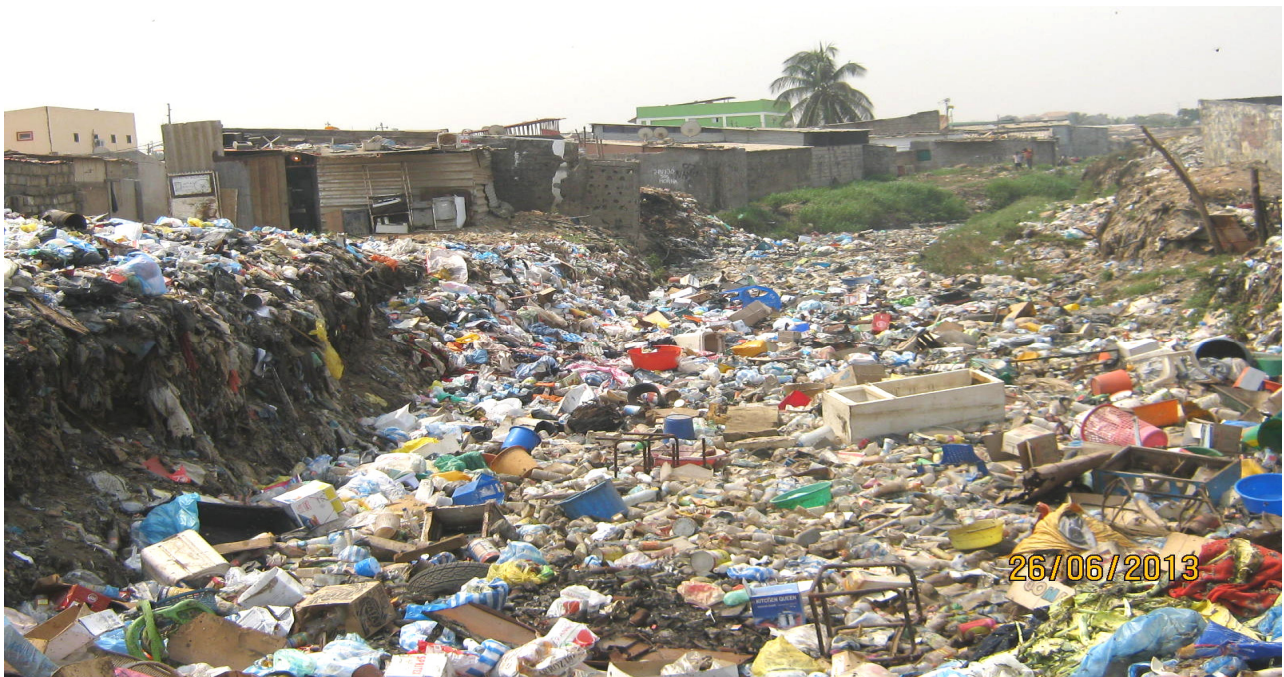
Rio Cambamba (bairro Malangino), aos 26 de junho de 2013

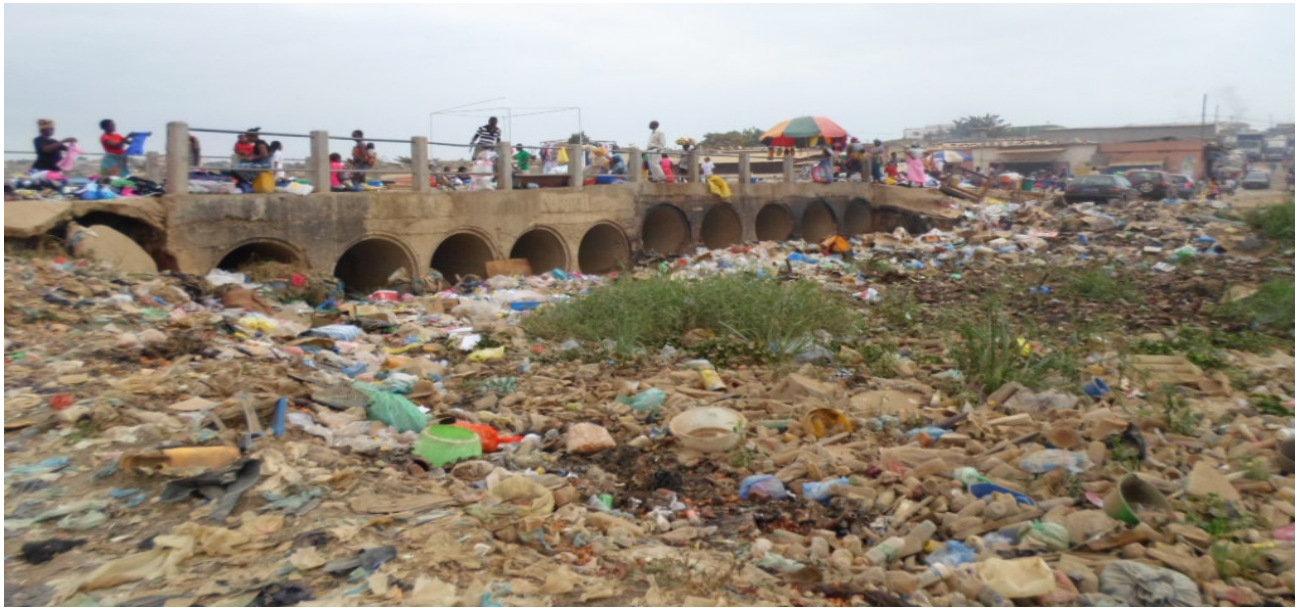
Rio Cambamba (Catinton), aos 03 de julho de 2013

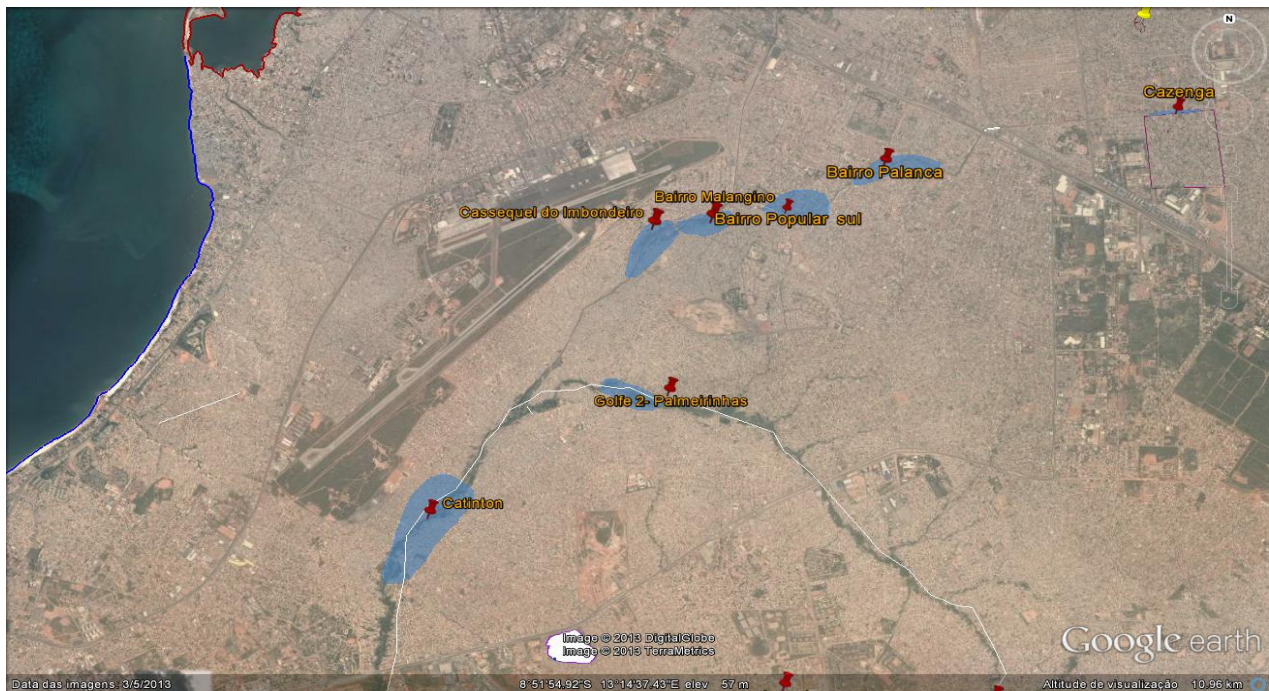
Além da deposição de lixo nas valas do rio Cambamba, por ser um rio tão grande a sua força e caudal devem ser tomados em consideração e conseqüentemente, a distância das casas no seu leito de suas valas as mesmas. Em caso de chuva torrencial em Luanda, por carregar água de vários municípios, existe uma probabilidade muito grande de rio Cambamba transbordar, principalmente nos lugares mais próximos a foz, e inundar os bairros no seu leito. De acordo com os estudo feitos e entrevistas levadas a cabo com moradores de bairros no leito do rio Cambamba, a distancia média das casas à linha de água é de 16 metros no Senado da Câmara, 10 m no Cariango, 24 m no Golfe e 50 m no Catinton. Apesar da distância, o rio Cambamba, em época de chuva transborda e inunda até as casas mais afastadas do seu leito. As marcas de água na imagem seguinte representam a extensão e gravidade de inundaçãõ em cada um dos pontos marcados.

De 2001 a 2013, vários foram os casos de inundaçãõ no leito do rio Cambamba. Os casos com maior gravidade foram do bairro do Cassequel dos Imbondeiros e B. Popular em 2003, 2004, 2006 e 2007 onde

as águas subiram até 5 m e avançaram mais de 100 m da vala. Nestas ocasiões houve registro de mortes e os que sobreviveram tiveram de se refugiar nos tectos das casas. Estes eventos de inundações forçaram destruíram parcial e totalmente muitas residências nesses bairros e forçaram muitos moradores a abandonarem as casas.

Com excepção ao primeiro trecho do senado da Câmara(da cidadela ao b. popular) onde a estrutura em betão está bem conservada e não assoreada, a distância das casas à vala é superior a 20 m e os moradores alegam nunca terem visto a vala na sua nova estrutura transbordar, todas outras valas componentes do rio Cambamba sofrem de um escoamento ineficiente devido à grande quantidade de lixo que as assoreia e o formato das pontes que as atravessam(pontes em anilhas de betão).

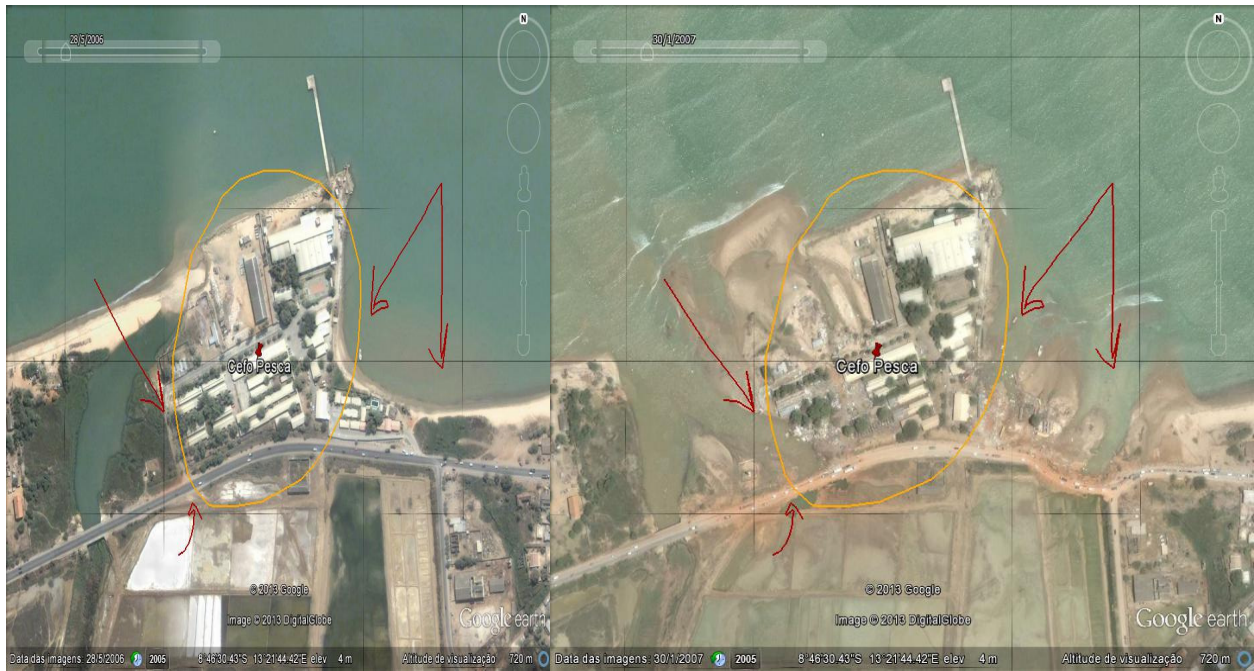
O bairro da Cefo Pescas, por estar praticamente assentado na foz do Rio Seco, foi completamente arrastado pela correnteza das águas que vinham do Rio Seco como mostram as imagens abaixo.

Imagem Google Earth 28/05/2006

Imagem Google Earth 30/01/2007

Comparando a imagem da área delimitada na primeira imagem (capturada em Maio de 2006, um ano antes do incidente) e na segunda imagem (capturada em Janeiro de 2007, uma semana depois do incidente), é possível ter uma ideia da dimensão dos estragos causados pelas águas do Rio Seco na Cefo Pesca. As três setas direcionadas a costa (as maiores) mostram a mudança na costa e as partes do bairro que literalmente foram arrastadas pelas águas. A seta menor mostra a parte da estrada que foi arrastada, cortando assim a ligação com a cidade.

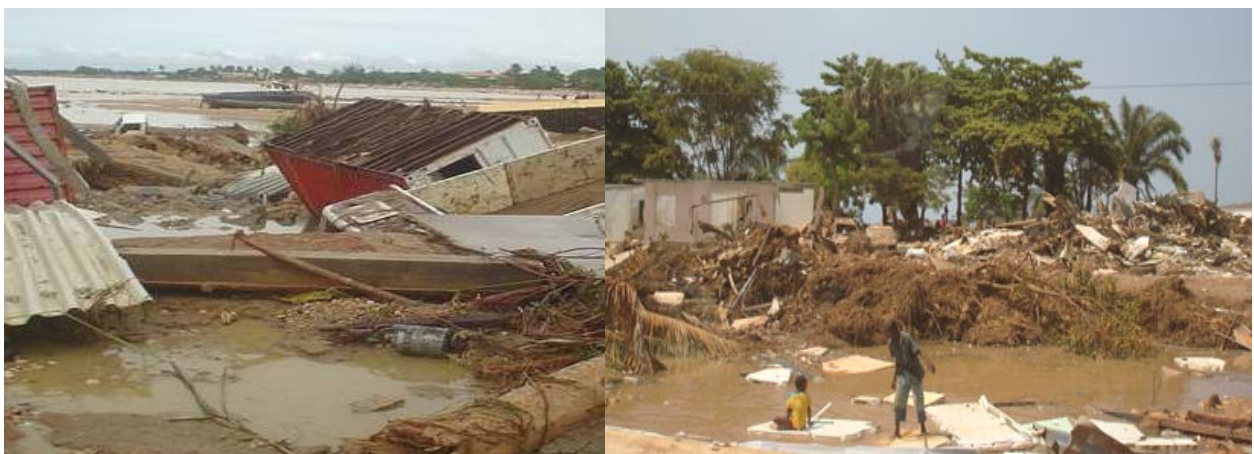
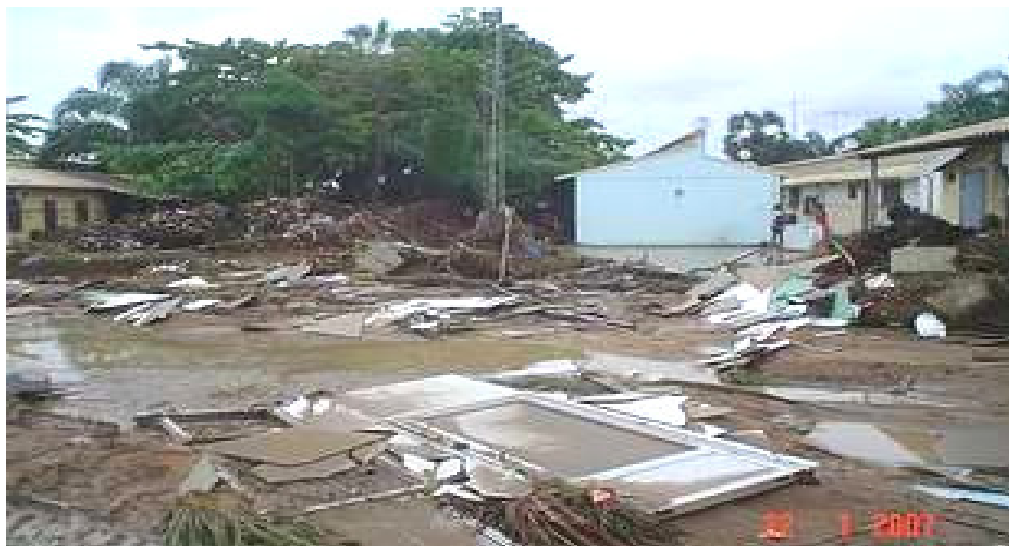
Nesse bairro, as mais de vinte residências que lá havia foram destruídas, 5 das quais destruídas por completo⁶. Inocentes da situação, muitos camionistas e seus respectivos contentores, foram também, arrastados ao mar com a correnteza da água que até a estrada levou. A imagem seguinte mostra o que restou dos caminhões e residências que foram arrastadas ao mar.

Além do edifício principal, não restou pedra sobre pedra na Cefo pescas⁷. Nem casas, nem viaturas e tão pouco pessoas puderam resistir ao poder das águas do Rio Seco. Nesse bairro a destruição foi tamanha que os moradores especulam que não sejam só águas das chuvas as águas que carregava o Rio Seco. Alguns acreditam que seja água vinda do Kikuxi⁸; Outros, ainda, acreditam que a conduta de água que vem do Kifangondo se tenha rompido⁹. Seja quais forem as reais causas da enchente e subida do caudal no Rio Seco, a realidade é que todas as comunidades no seu leito foram severamente castigadas tendo suas residências parcial ou totalmente destruídas. Além da pressão das águas, acredita-se que uma das causas das inundações esteja relacionada com a fraca capacidade de escoamento que o antigo formato da ponte sobre o mesmo oferecia¹⁰-feito de anilhas de betão que não permitiam a passagem de troncos de árvores e outros objetos arrastados pelas águas, que tornaram o escoamento das águas ainda mais difícil.

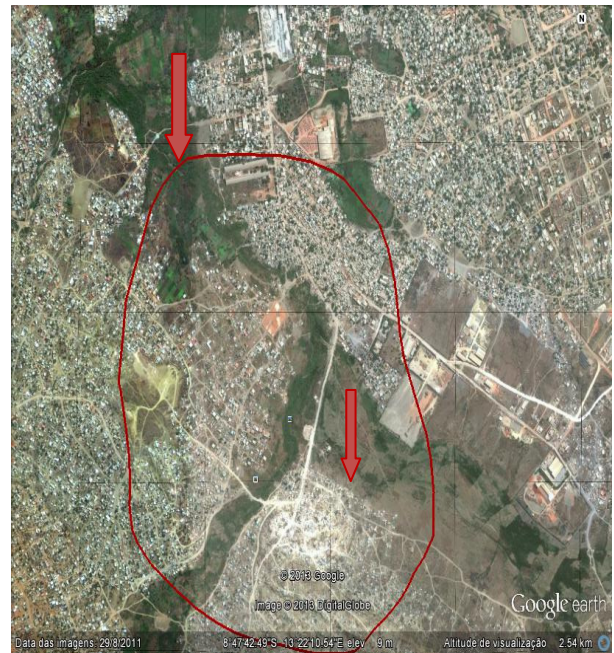
Imagem Google Earth 30/01/2007

Imagem Google Earth 25/08/2011

No tempo chuvoso a vala não poupa nada que entra na sua direção. Quando há chuvas, a vala torna-se intransponível, ao ponto de os populares não se puderem comunicar, algo que não ficou resolvido com as duas pontes construídas na localidade depois da calamidade de 2007¹¹.

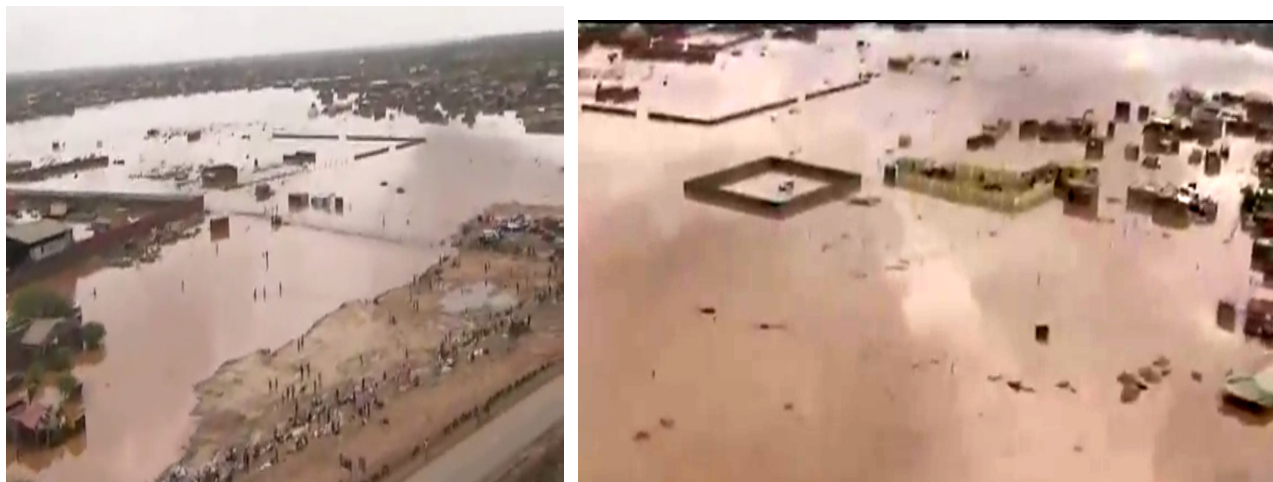
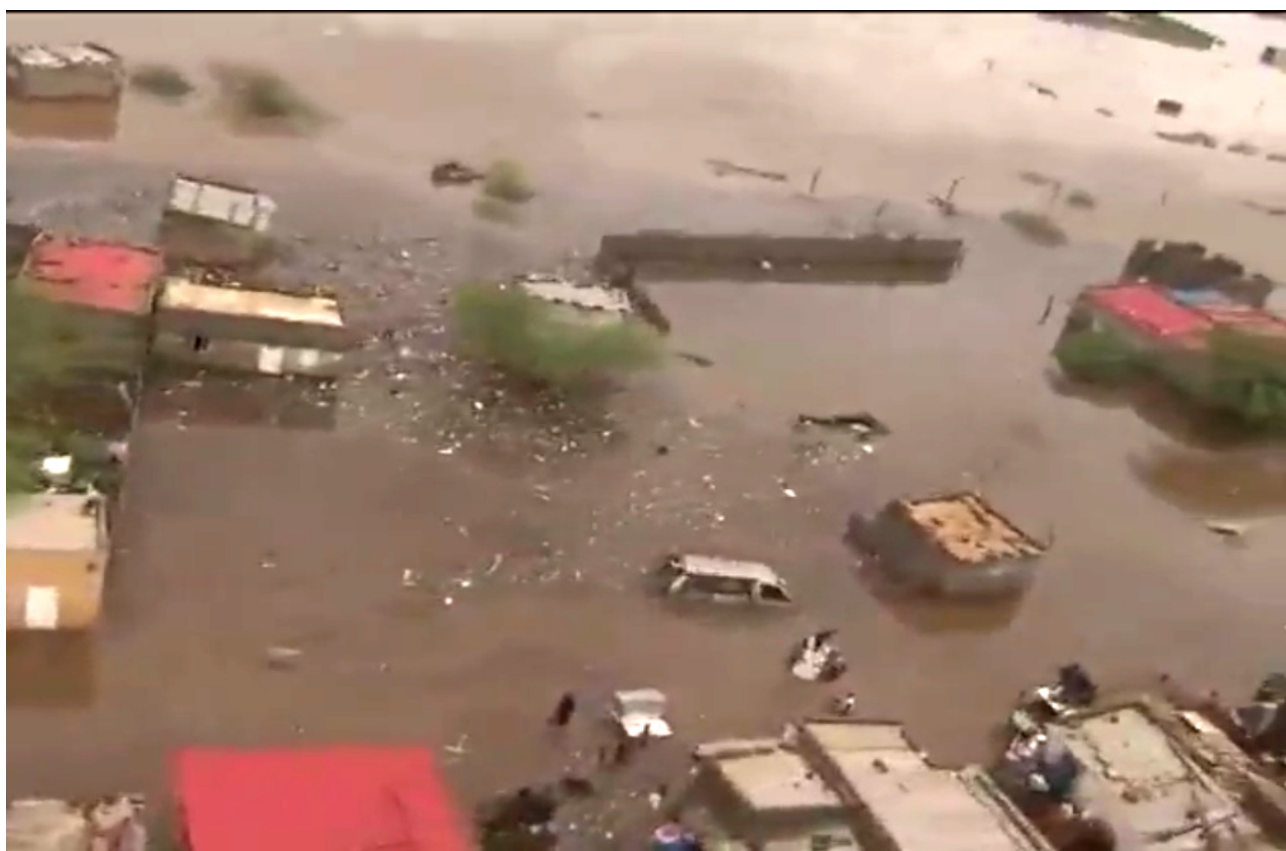
Em Novembro de 2012, os moradores do bairro das tendas e arredores, sentiram na pele as consequências de terem as suas residências tão perto do exutório do rio Cabolombo. Nessa altura, a área delimitada na imagem acima ficou completamente inundada, com casas praticamente submersas, como mostram as imagens seguintes:

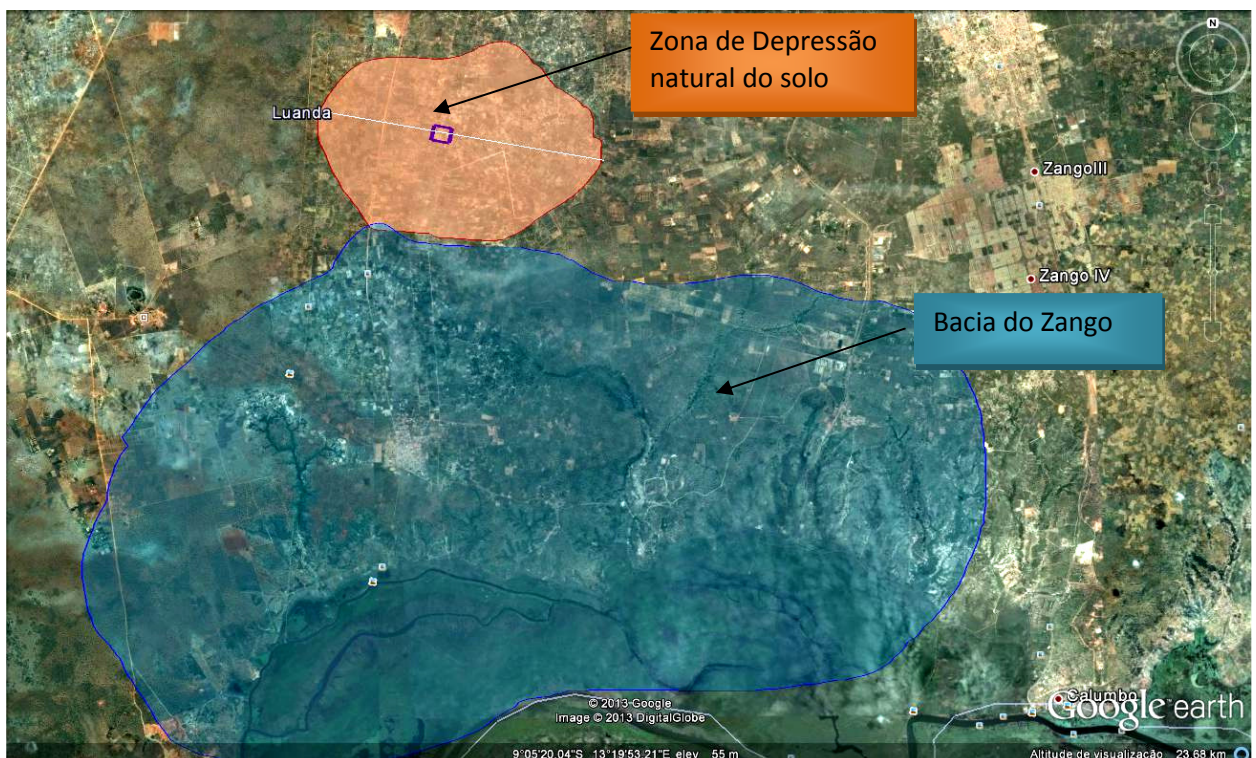
A única forma de escoamento possível das águas no interior desta zona de depressão natural é através de uma das valas da bacia do Zango ou por infiltração e escoamento subterrâneo.

Até ao momento, além de participarem no escoamento do Zango, as valas da Bacia do Zango não se mostraram de extrema utilidade. Mas se a expansão habitacional realmente acontecer nesta Zona as valas da Bacia do Zango poderão ser de vital importância no seu escoamento, desde que são o único caminho superficial para escoamento das águas desta zona. Por esta razão é bom que se certifique que tais valas estejam em pleno funcionamento antes que a zona fique completamente habitada e que a próxima grande chuva caia, inundando e causando massiva destruição.

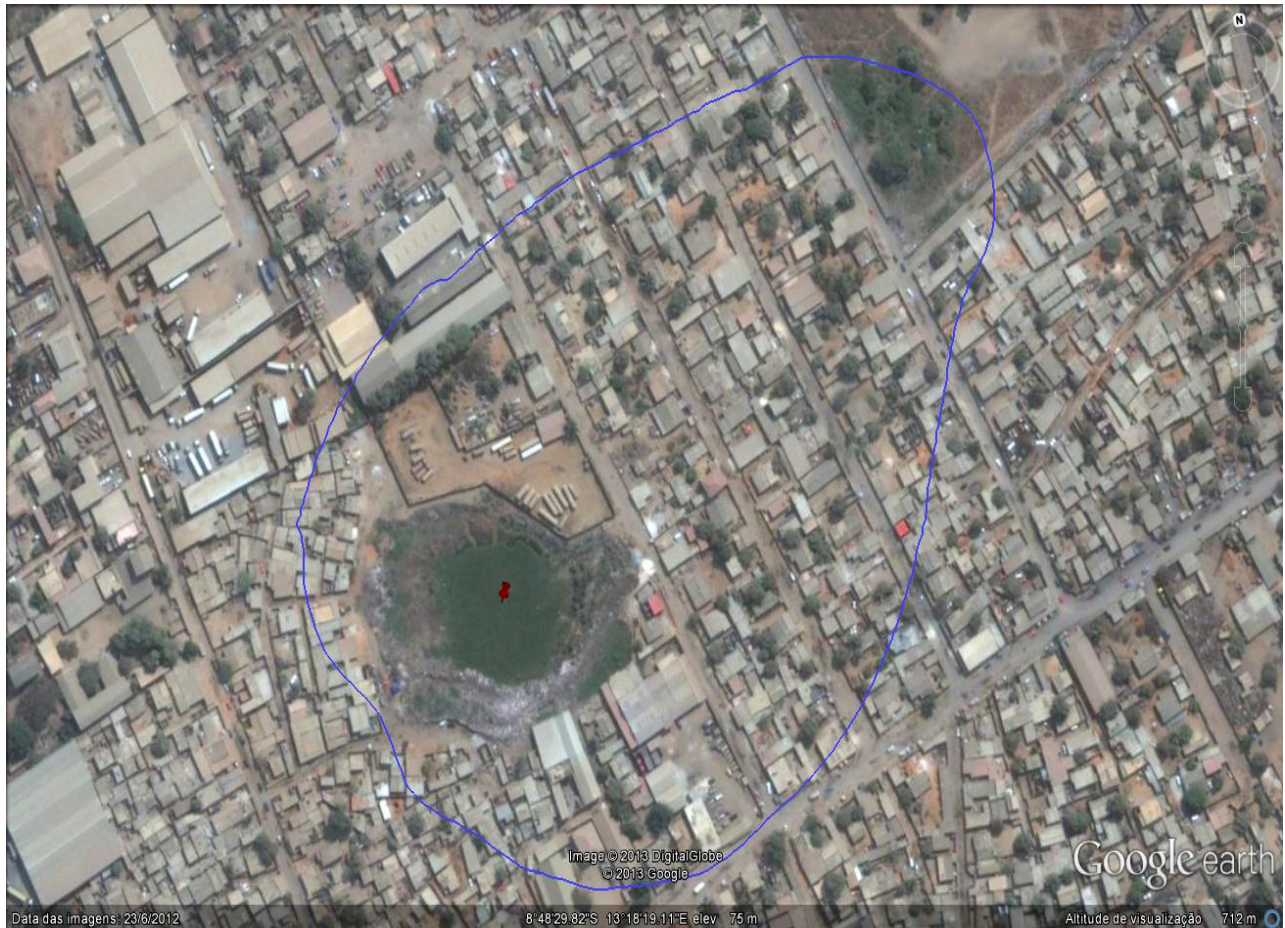
Nas imediações da lagoa de São Pedro existe outra lagoa, menor em dimensão mas com um potencial de inundação consideravelmente alto. Quando seca tem um diâmetro médio de cerca de 100 m e atinge uma profundidade máxima de cerca de 2 m. Mas em tempo de enchentes, pode inundar uma área num raio de mas de 200 m. As imagens abaixo mostram esta lagoa quando seca e quando inundada.

Como mostram as imagens, toda a área ao redor da lagoa é habitada e quando há enchentes, acabam por ser vítimas de inundações.

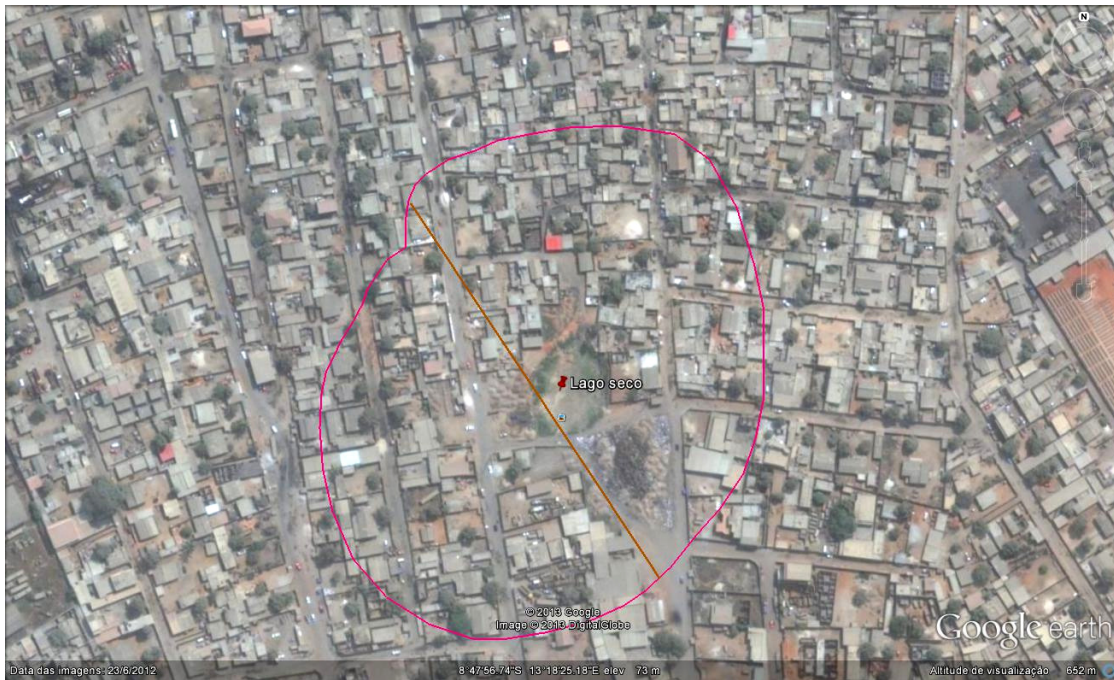
Localizado nas imediações do cemitério do Catorze, o lago seco é outro lugar de depressão natural do solo que foi denominado lago pelo seu potencial de inundação em tempo de enchentes. É conhecido como lago Seco porque em tempo seco ele apresenta-se literalmente seco. Apesar disso, em tempo de enchentes, é capaz de inundar uma área num raio de mais de 120 m e atingir uma profundidade máxima de cerca de 4 m. As imagens seguintes mostram como o lago Seco passa de um simples terreno baldio em tempo seco a um verdadeiro lago em tempo de enchentes.

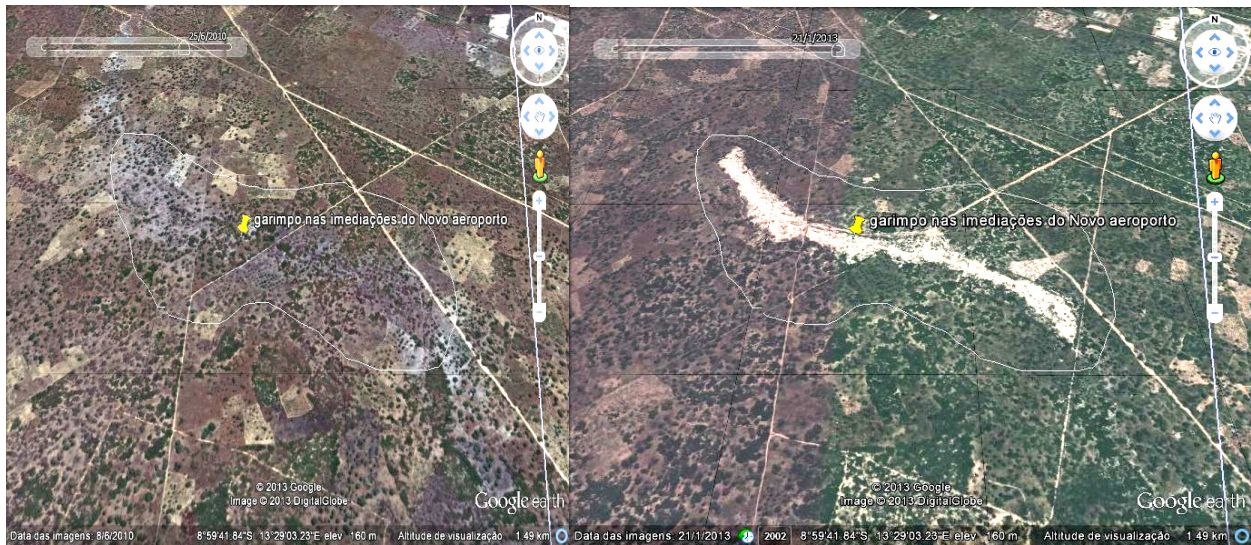
Imagem Google de 08/06/ 2010

Os mapas abaixo mostram imagens comparativas de lugares de garimpo de inertes atualmente e alguns anos atrás.

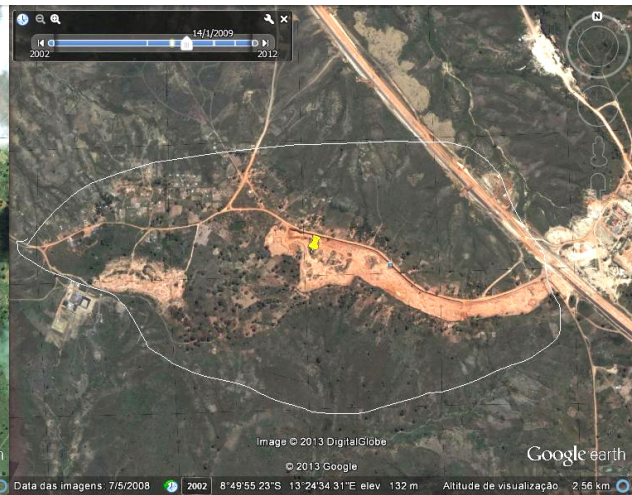
É preocupante que algumas zonas abandonadas de garimpo, são posteriormente ocupadas pela população e o perigo é eminente. As figuras abaixo são uma representação cronológica das mudanças um terreno junto a via expresso desde antes, durante e após o garimpo de inertes.

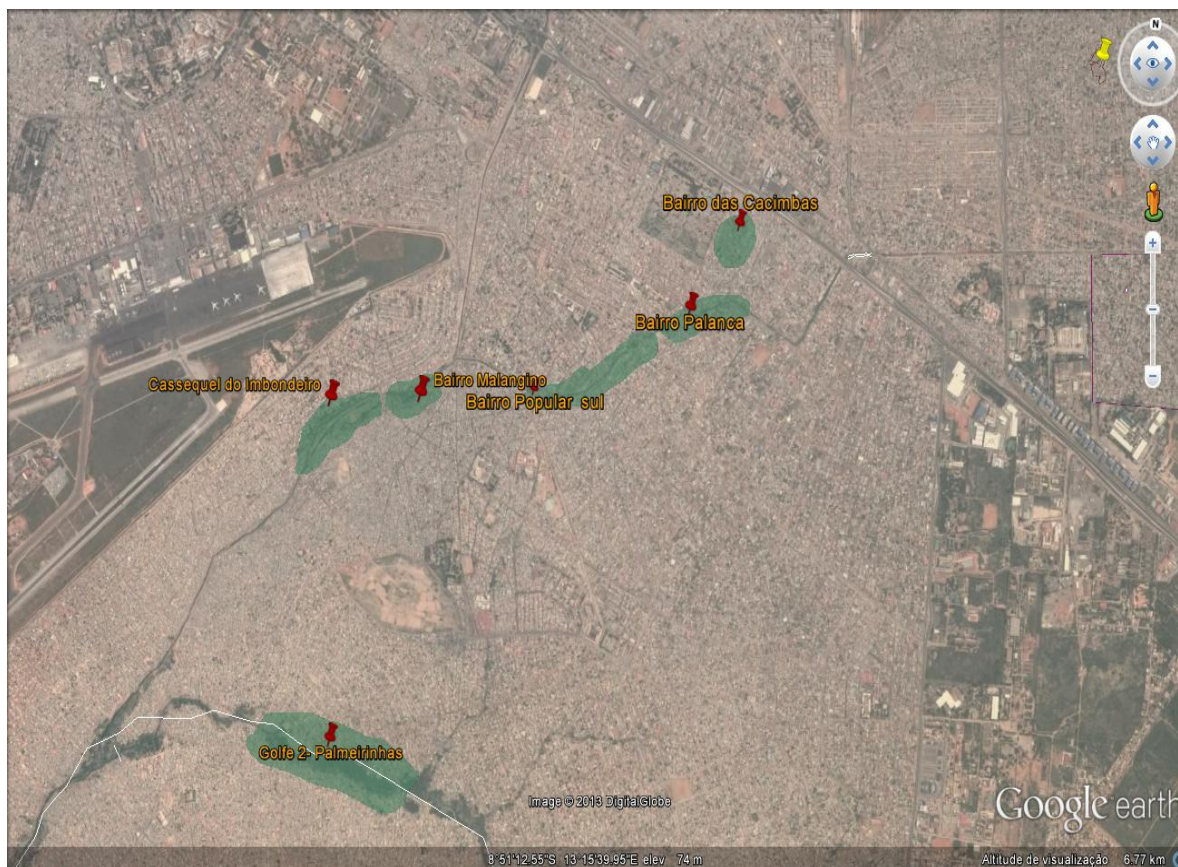
Imagem Google Earth 2013

Alguns bairros, pela proximidade com as linhas de água, ou pela profundidade do nível freático tem um solo muito saturado, inclusive com nascentes de águas salobras e, portanto, um escoamento subsuperficial deficiente. A imagem seguinte algumas destas áreas:

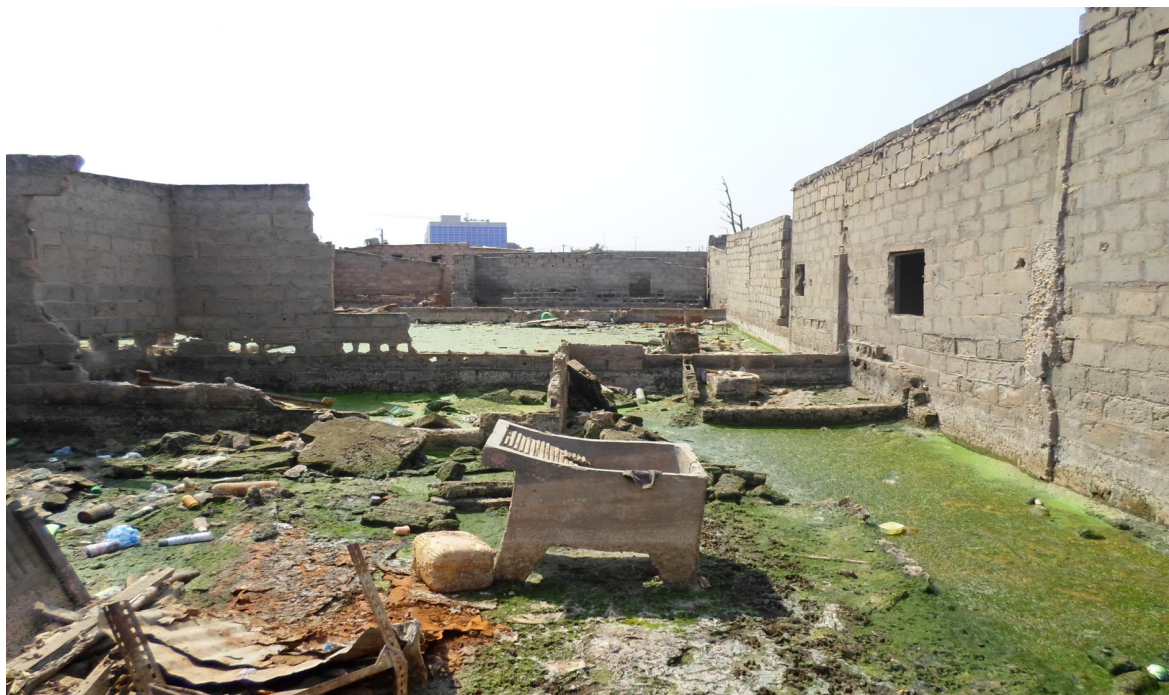
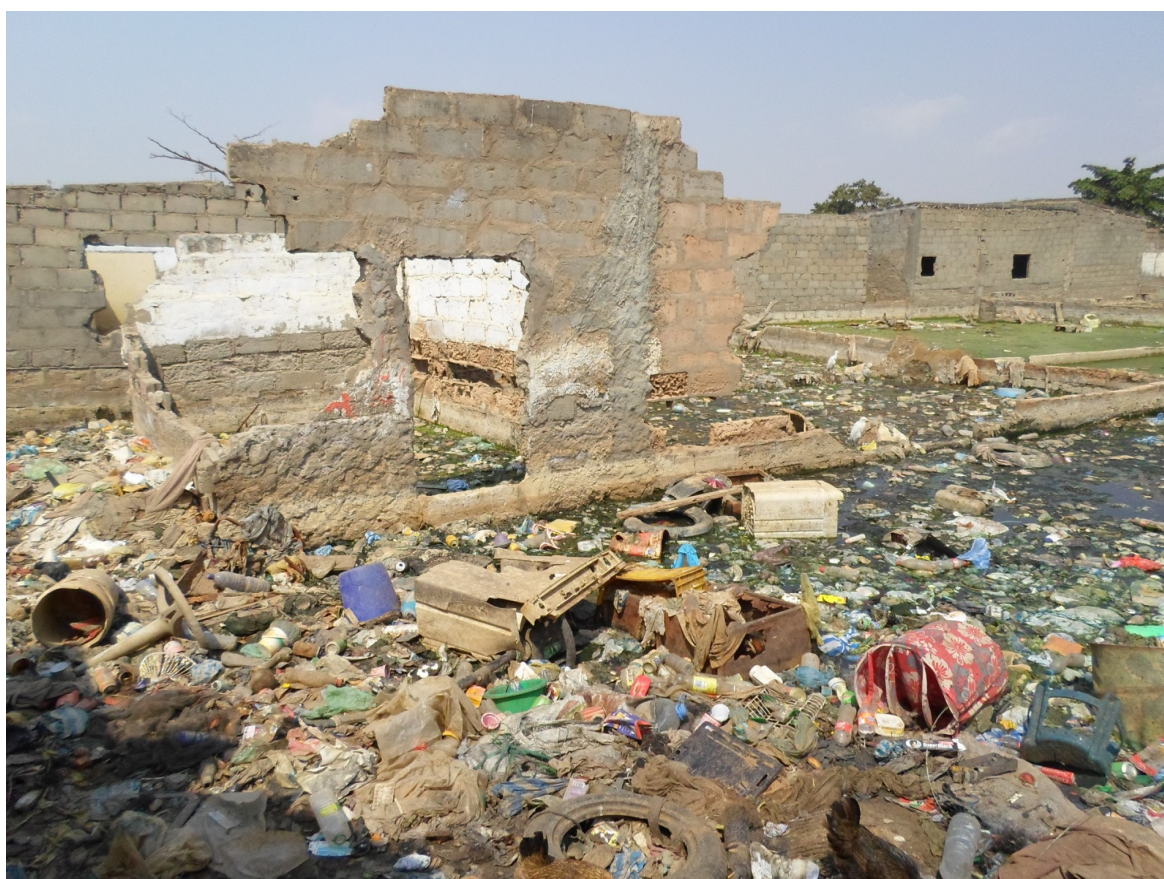
A zona que agora é o bairro das Cacimbas costumava ser realmente uma cacimba, um local de retenção de águas vindas dos lugares mais altos, nomeadamente o Cemitério de Santa'ana e a avenida Deolinda Rodrigues. Devido à expansão urbanística, a Cacimba (um grande buraco) foi entulhada e ocupada. Desde então, os moradores têm sofrido com as inundações e as nascentes de águas salobras no local. As imagens seguintes ilustram os problemas de escoamento sofridos pelos moradores do bairro Das Cacimbas:

Bairro das Cacimbas (Palanca) aos 19 de junho de 2013

Bairro das Cacimbas(Palanca) aos 19 de junho de 2013

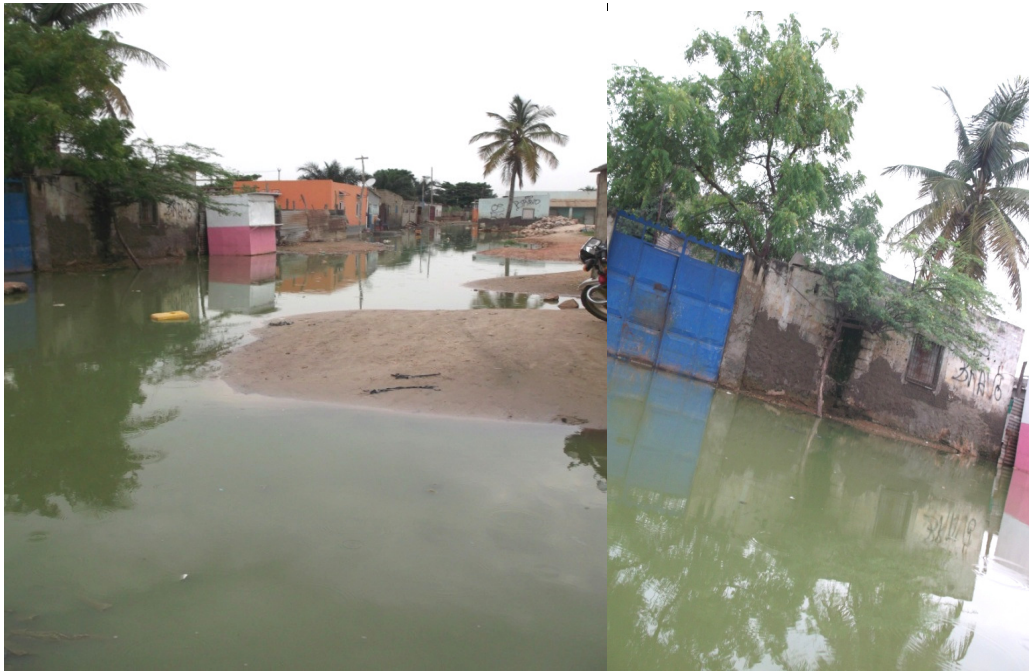
Situação similar a do bairro das Cacimbas aconteceu no bairro dos pescadores em Cacucaco, onde os moradores entulharam uma área que costumava ser uma lagoa de retenção das águas pluviais para fins de construção e começaram a sofrer com a humidade do solo e as nascentes de águas salobras desde 2007. As imagens seguintes mostram a realidade deste bairro:

Uma lagoa de água salobra tomou conta da rua (B. pescadores)/ Murros das casas prestes a ruir (25/02/2013)

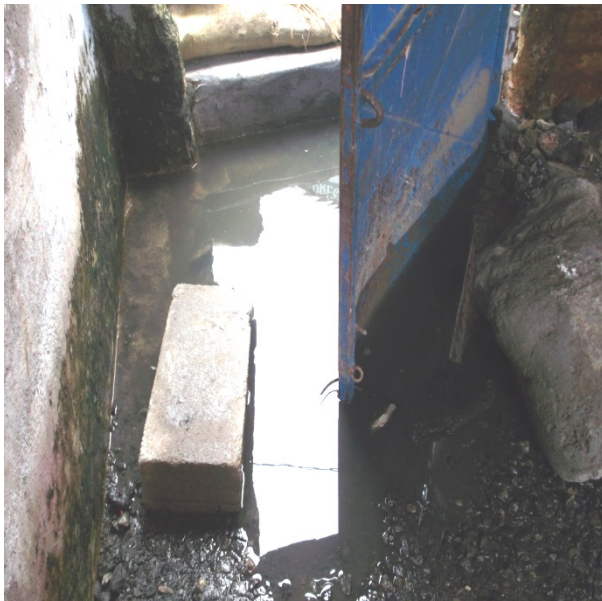
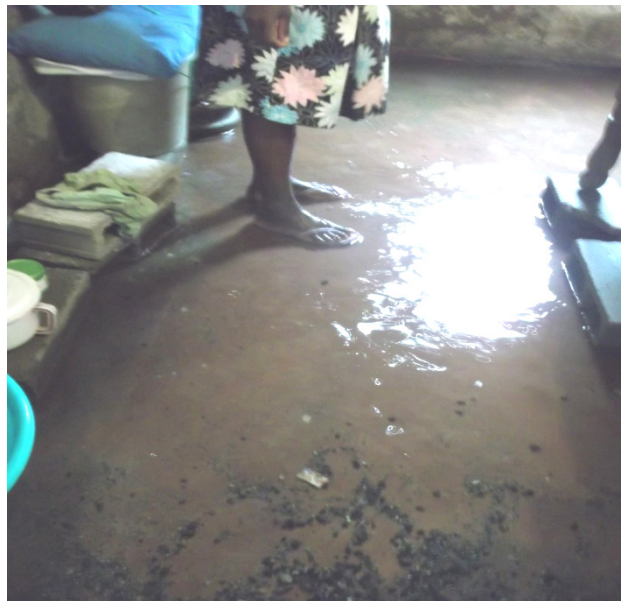
Nascentes de águas salobras dentro das casas (25/02/2013)

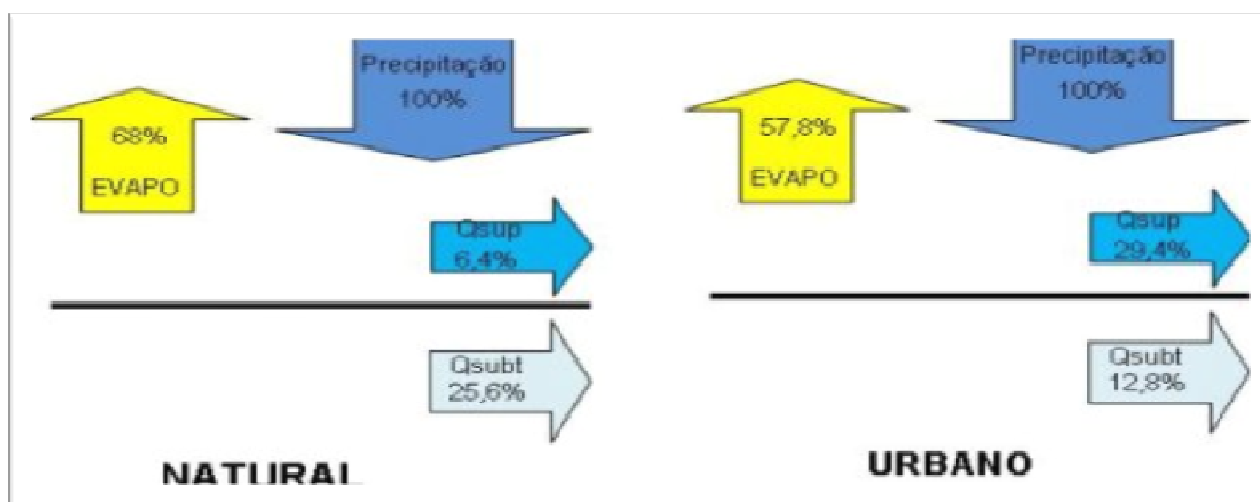
Fonte : <http://rhama.net/wordpress/?p=116>

Os processos de urbanização e devastação da vegetação diminuem drasticamente a quantidade de água infiltrada. A imagem abaixo mostra como, em geral, o escoamento superficial é bem maior no meio urbano, onde as grandes estruturas em betão, passeios e estradas aumentam a superfície impermeável e dificultam a infiltração de água.
